Naturpark Heidenreichsteiner Moor – Interreg-Projekt Crossborder Habitat Network and Management – Connecting Nature AT-CZ

Projektbeschreibung

Umsetzung

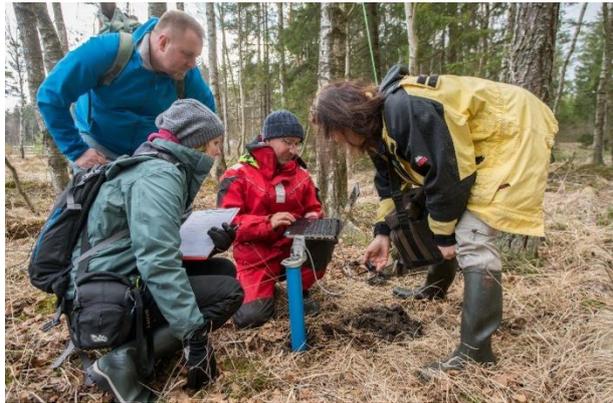
Pegelsetzen (Foto: Axel Schmidt)

Monitoring: Es wurden im Bereich des Naturschutzgebietes „Gemeindeau“ neun voll-automatisierte Wasserpegel-Messstationen installiert, die in halbstündigen Intervallen sämtliche physikalische, relevante Größen wie Temperatur, Luftdruck, Wasserstand usw. messen, um den hydrologischen Zustand der Moorflächen zu kontrollieren und notwendige Maßnahmen effizient umsetzen zu können. Diese Maßnahmen wurden mit Unterstützung des Naturschutzbundes durchgeführt.

Die Speicherung der Daten der Auto-Pegel funktioniert bis dato einwandfrei und es sind – seit der Installation dieser – lückenlose Datensätze vorhanden, was ein Monitoring im GI-Bereich stark vereinfacht und schlüssige, geeichte Datengrundlagen hervorbringt.

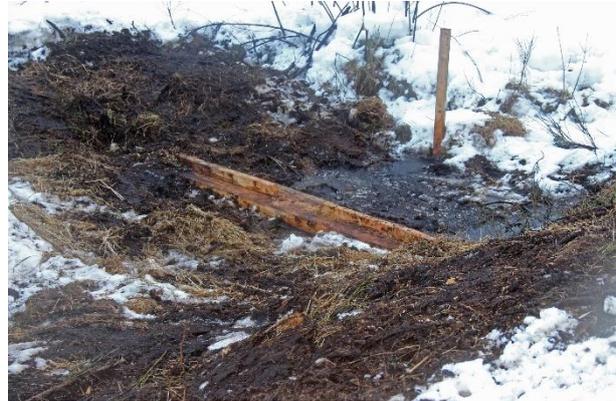
*Stau im ehemaligen Entwässerungsgraben
(Foto: Horst Dolak)*

Holzdamme in ehemaligen Entwässerungsgräben: Schwerpunkt der Umsetzungsmaßnahmen im Naturpark war die Installation von 18 Spundwänden aus Lärchenholz in besagten Drainagegräben. Hierzu wurden Nut- und Federpfosten entweder – wo es möglich war – mittels Bagger ins Erdreich gedrückt oder mittels Vorschlaghammer bis zur Sedimentschicht in den Torfkörper geschlagen. Diese Staue wurden im Vorfeld nivelliert und kaskadenartig mit Überlauf versehen. Dies blockiert die eigentliche Funktion eines Straßengrabens, nämlich das Wasser abzuleiten und trägt damit zum Anheben des notwendigen Wasserstands und zur hydrologischen Stabilisierung bei. Da Torf wassergesättigt sein muss, um sich nicht zu Erde zu zersetzen und den gebundenen Kohlenstoff in Form von CO₂ abzugeben, ist eine permanente Wassersättigung notwendig. Diese Maßnahme wurde durch die ÖBF AG durchgeführt.

Die große Effizienz fast aller Staustufen zeigte sich bereits kurz nach deren Errichtung, indem der Wasserspiegel hangoberseits der Staustufe deutlich über dem der Unterseite lag. Eine der installierten Lärchenspundwände zeigte keinen Unterschied des Wasserniveaus zwischen der Vorder- und Rückseite. Dieser Stau befindet sich allerdings in einem extrem flachen Bereich des Moorwaldes und dieser Grabenstau wird – so die Vermutung – seitlich über einen im Gelände nicht wahrnehmbaren Seitengraben „umflossen“.
